**IGREJA DE SANTO AGOSTINHO DE MARVILA**

Recuperação do tecto da nave

RELATÓRIO FINAL

**Janeiro - Abril  
1998**

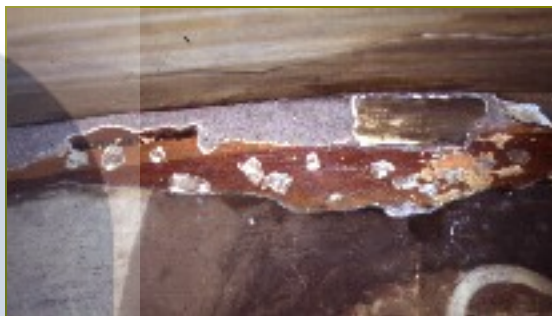
A cobertura foi objecto de inúmeras reparações (em 1970,1971,1976,1983) que apontam já para a existência de graves problemas que afectariam a abóbada. A actual abóbada é uma intervenção, provavelmente realizada no nosso século, e que reconstituiu uma abóbada de origem parcialmente destruída ou muito degradada (fot.3).

Fot. 3 Vestígio da abóbada de origem

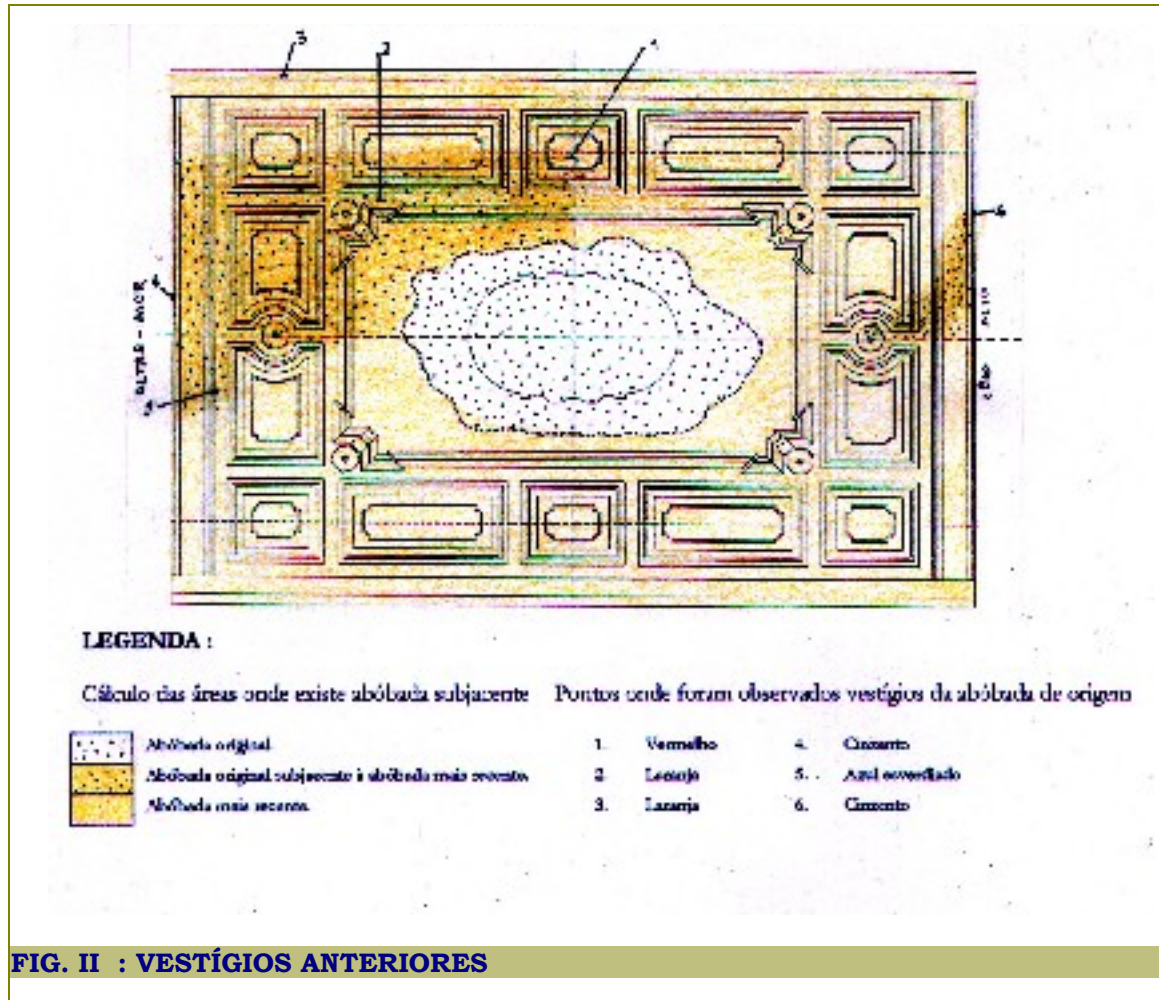
**FIG. II : VESTÍGIOS ANTERIORES**

do som que permite detectar a existência deste tipo de bolsas (muito distinto da sonoridade produzida por bolsas estuque/fasquiado ou *arrício/intonaco*), pode-se fazer uma estimativa da área da abóbada onde ainda se pensa que está presente uma camada original de estuque pintado (**v. fig.II**)

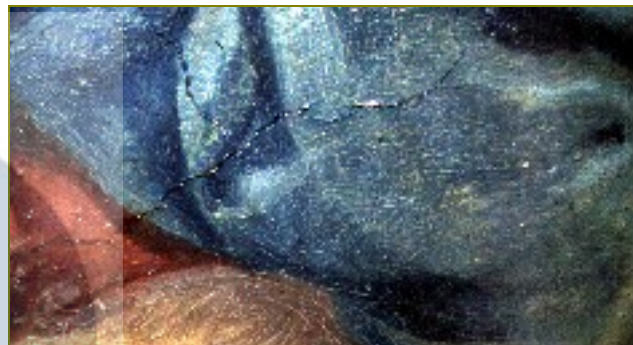
**Fot. 7 Medalhão central: Pincelada do artista**

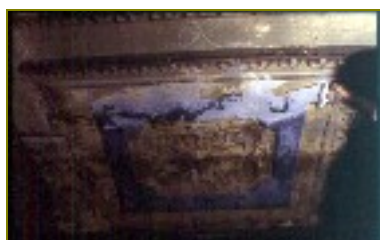
Determinadas áreas apresentam um enegrecimento pronunciado da camada pictórica, acompanhado do endurecimento da mesma e perda do seu carácter mate e leve. Trata-se de zonas de parede ou do fasquiado, perto do limite com a parede e que, em certos casos, não precisam sequer de fixação e noutros, revelam um destacamento em escama e não a pulverulência detectada para a restante pintura.

Este fenómeno pode resultar de uma penetração mais forte de carbonatos, presentes nas águas de infiltração, que carbonataram à superfície da pintura, criando uma a camada dura e rígida (fot.12)

**Fot.12 Carbonatação devido a infiltrações**

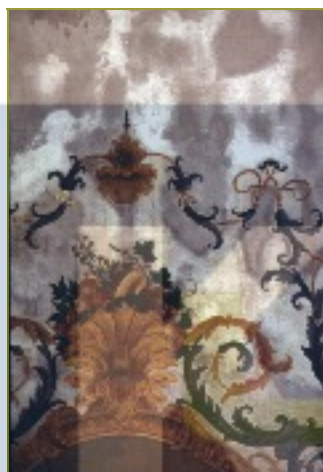
Devido à sua natureza e localização na parte superior do tecto, esta área apresenta uma pulverulência concentrada apenas nas zonas de infiltrações. Formam-se assim manchas brancas devido à perda e pulverulência da camada pictórica nessas zonas (fot.14).

**Fot.14 Manchas brancas : pulverulência e perda de camada pictórica devido a água de infiltrações**

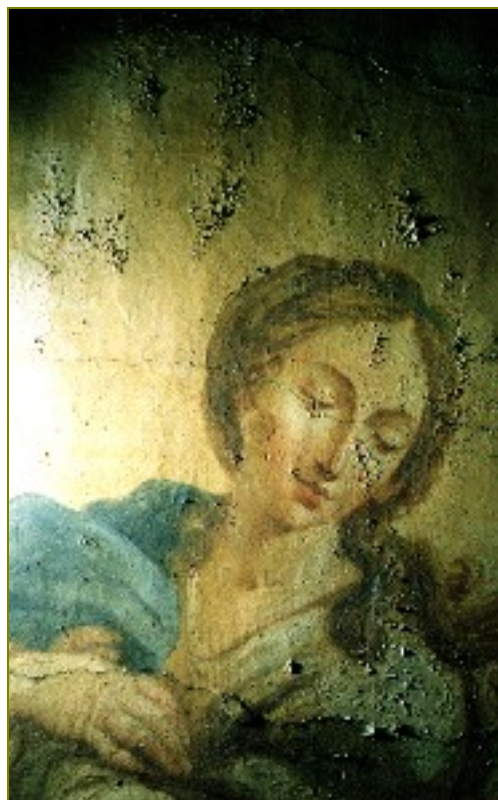
Pintado a óleo sobre o estuque, o medalhão central apresenta um destacamento em película da camada pictórica (fot.15). Este destacamento concentra-se na zona superior e em todo o lado esquerdo da composição mas também ao longo das várias fissuras que atravessam o estuque.

Uma sujidade superficial escurece fortemente a pintura e altera os seus tons originais. Sob essa camada de sujidade, detectam-se alguns repintes cuja cor se alterou com o envelhecimento.

**Fot.15 Destacamento em película da camada pictórica de natureza oleosa – Medalhão central**

No medalhão central, a camada pictórica foi fixa com primal AC 33 diluído em água destilada com algumas gotas de Agepon para promover a molhagem. Foi utilizado papel japonês, espátula quente sobre melinex e os excessos foram eliminados com um pouco de água morna.

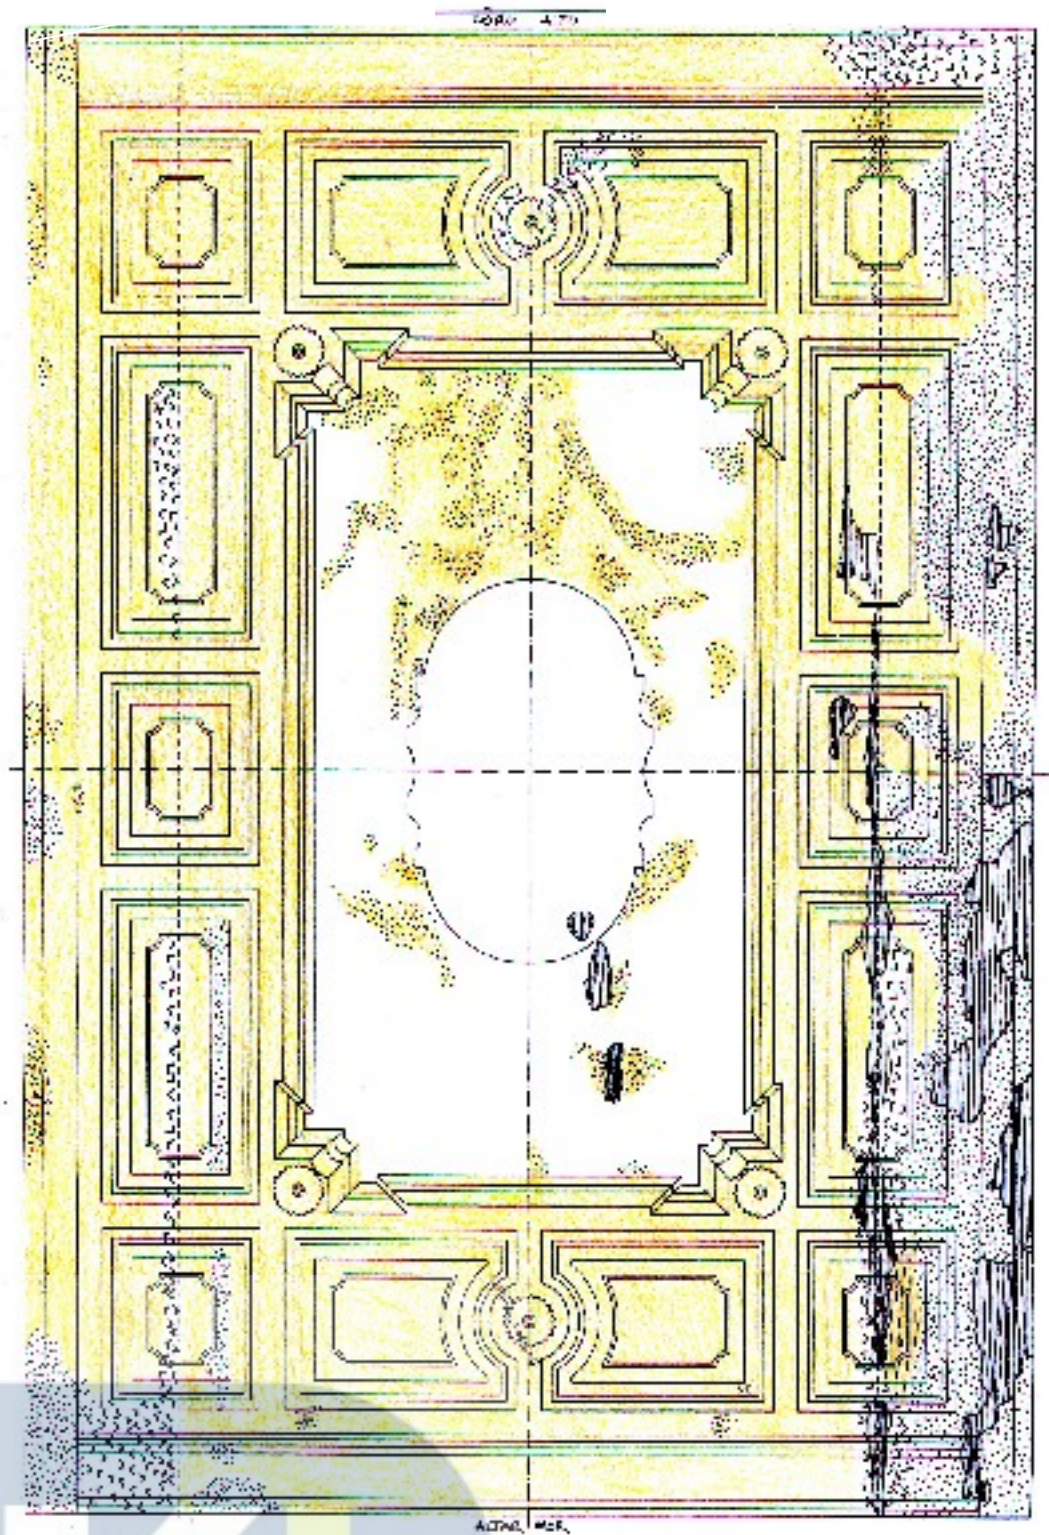
**Fig. III ESTADO DE CONSERVAÇÃO DA CAMADA PICTÓRICA**

No que diz respeito à camada pictórica, convem separar quatro casos que, pela natureza dos materiais que os compõem, e pelo tipo de factores de degradação que os afectam, apresentam tipos de deterioração muito distintos.

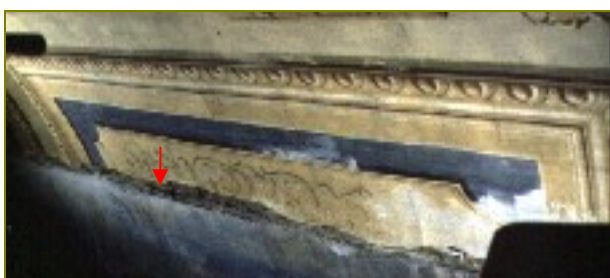
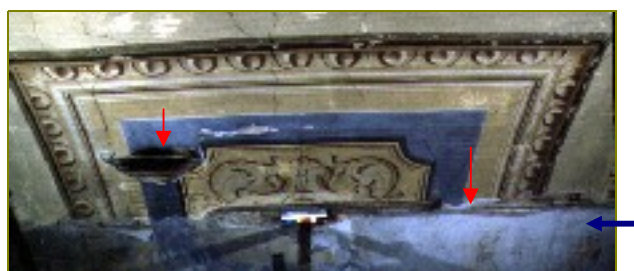
Provavelmente devido ao terramoto de 1960 (?) a abóbada parece ter abatido ligeiramente sobre a parede esquerda do tecto, sendo nessa zona (limite entre a estrutura leve em fasquiado e a estrutura sólida da parede) que existem numerosas bolsas de ar entre estuque e fasquiado bem como algumas lacunas não só de estuque mas também do fasquiado. A concentração de água de infiltrações nesta zona veio acentuar o problema.

Nesta zona esquerda da abóbada as fissuras e bolsas que são detectadas resultam assim da existência de bolsas de ar entre o estuque e o fasquiado.

**Fot.17 e 18 Lado esquerdo da abóbada (do ponto de vista do observador), com problémas graves de destacamento e perda de argamassas, fasquiado, camada pictórica.**

→ Facing de papel japonês como protecção durante o tratamento do suporte.

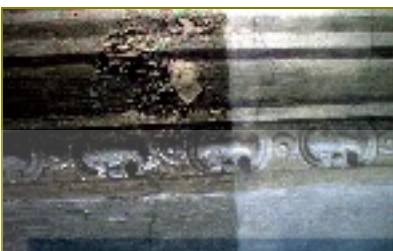
**Fot.20** Durante a fixação e limpeza da camada pictórica

Com a ajuda de papel japonês e gelatina, conseguiu-se voltar a dar um ligante a uma pintura em total estado de pulverulência. A natureza do adesivo empregue respeita em tudo o original (têmpera) e permite que a pintura guarde o seu aspecto mate e leve de origem. A utilização de um adesivo sintético poderia ter sido necessária mas modificaria a natureza e aspecto da pintura irremediavelmente.

A gelatina foi diluída em água destilada à qual se juntou um fungicida para prevenção e tratamento de fungos. Sempre que estes se encontravam à superfície, foram removidos mecanicamente.

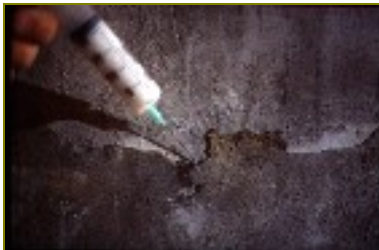
**Fot.22 Durante o tratamento de escamação do intonaco.**

As fissuras foram injectadas com uma primeira solução de etanol e água destilada (1/4)), seguida de uma emulsão acrílica composta de primal AC33 e água destilada (1/9). Quando possível injectava-se ainda água de cal composta de cal hidratada, primal AC 33 e água (10/1/9)

Para as bolsas *intónaco/intónaco*, muito difíceis de injectar, aplicava-se uma emulsão acrílica mais forte de Primal AC 33 e água destilada (1/5) (v. fig.V). No final das injeções, a área tratada era escourada para secar sob pressão.

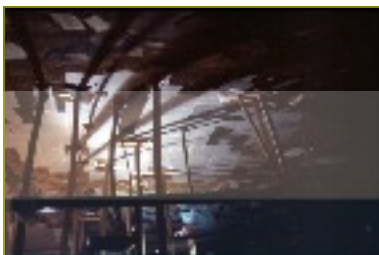
**Fot.23 Mesmo detalhe fot.21 : escouramento de bolsas e fissuras durante a estabilização do suporte**

Este tipo de intervenção permitiu não só estabilizar fissuras e promover a adesão entre camadas em destacamento mas também consolidar áreas bastante importantes de estuque que se encontrava em desagregação.

Por último, as fissuras mais abertas, os orifícios de injeção e as lacunas foram preenchidos com uma argamassa de cal e areia, colorida com uma base ocre.

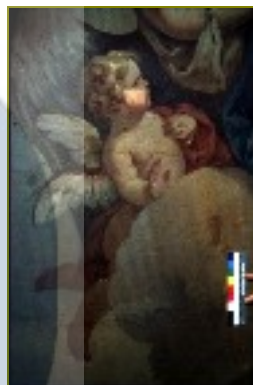
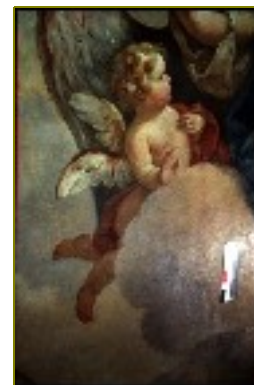
**Fot.30 e 31 Durante a limpeza da camada pictórica (após a fixação de todos os destacamentos)**

No que diz respeito à pintura a têmpera, a limpeza foi feita simultaneamente com a fixação da camada pictórica.

Para o medalhão central utilizou-se água destilada com algumas gotas de Agepon para eliminar a sujidade superficial que cobria a sua superfície.

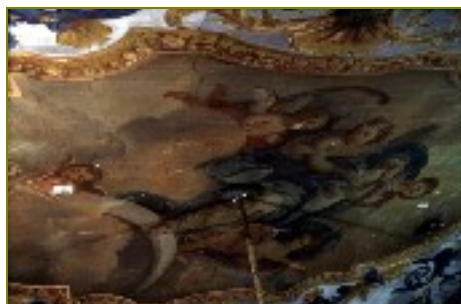
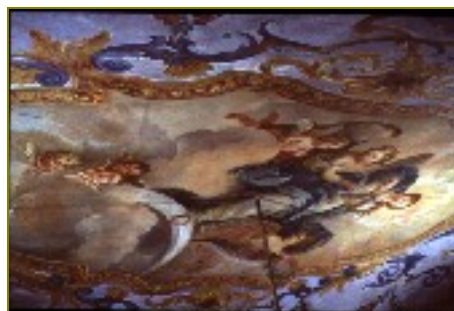
**Fot. 37 E 38 Medalhão central antes e depois da intervenção de conservação e restauro.**

O medalhão central foi retocado com verniz e white-spirit não só nas zonas de lacuna da camada pictórica mas também sobre os numerosos repintes a óleo descobertos após a limpeza. Estes repintes, extremamente duros encontravam-se alterados cromaticamente e tiveram assim de ser retocados.

No medalhão central, foi aplicada uma camada de protecção final de verniz mate (Talens)

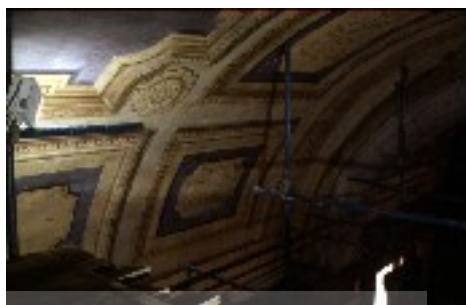
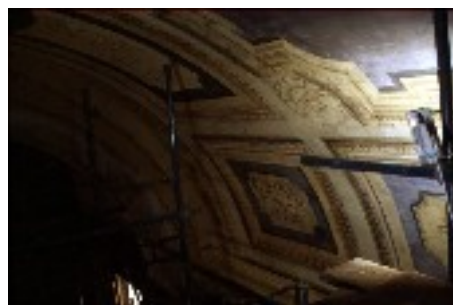
**Fot. 38 e 39 Detalhes perto do altar-mor, após conclusão da intervenção de conservação e restauro**
