1. Identificação

Peça	Sem título
Autor	Helena Almeida(assinada e datada)
Data	sec XX -1970
Técnica	mista, pintura a acrílico(?) sobre tela engradada com junção de dois elementos em tela pintada
Dimensões gerais	135x46x30cm
Proprietário	Culturgest
Nº de inventário

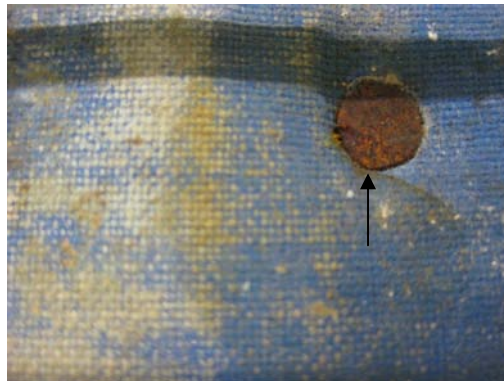
Fot 8

A grade encontra-se em bom estado, confirmando a sua função. As taxas encontram-se muito oxidadas, manchando a tela circundante e destruindo as suas fibras, mas ainda assim, assegurando também a sua função (ver fot 8, seta negra). A tela encontra-se em bom estado, mantendo a flexibilidade e, no elemento central, a planeidade.

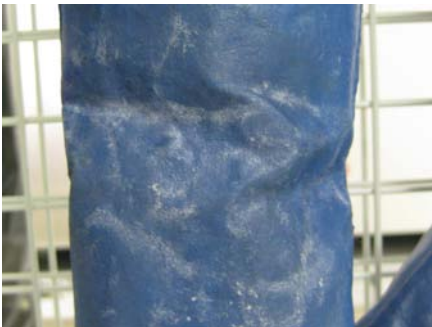
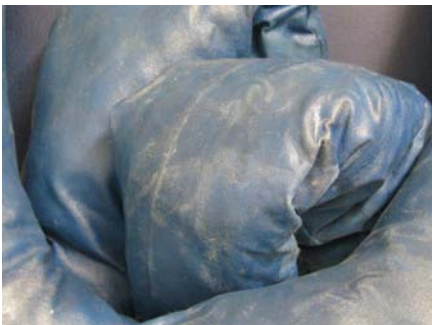
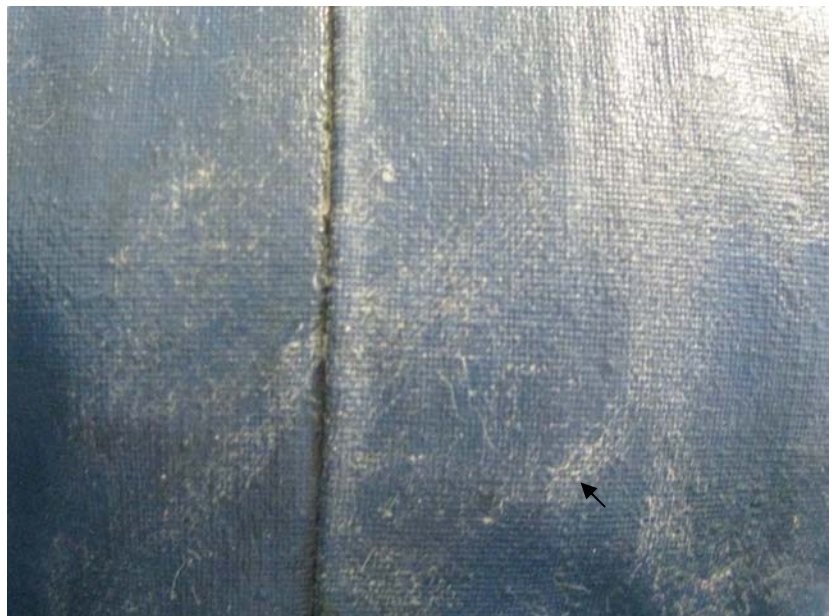
Nas zonas mais horizontais houve deposição de sujidades que escurecem um pouco a cor original. Tendo havido uma intervenção, de que há registo, há cerca de 4 anos, não foi no entanto, possível determinar se a remoção do verniz original então executada foi total ou parcial por se tratar de um relatório pouco preciso. Ainda se observa nas zonas de depósito e, no elemento central, sobretudo na zona ocupada pelo azul mais claro, um amarelecimento da camada cromática, causado por verniz oxidado ou por deposição de sujidade ou nicotina. Sobre toda a superfície observa-se a deposição de um material branco e com fibras talvez resultado de uma limpeza mais recente com um papel húmido(?). Nas zonas em que os elementos B1 e 2, e P1 e 2 dobram, a superfície encontra-se com vincos brancos resultado da quebra do verniz não original.

Fot 9 a 11 Pormenores de alterações da superfície e sujidades depositadas de várias naturezas: fot 9 aspecto esbranquiçado provocado por quebra do verniz, fot 10, o mesmo aspecto mas intensificado pela deposição de sujidades e pelos branco de que se observa um pormenor na fot 11 (seta a negro)

A limpeza de poeiras superficiais e a remoção manchas brancas, foi realizada por via húmida, após a execução de testes com solventes e misturas de solventes. Com esta limpeza não se pretendia a remoção do verniz aplicado anteriormente, apenas a obtenção de um aspecto mais homogéneo que se aproximasse do aspecto que possuía originalmente. Os solventes utilizados foram a água destilada, uma solução de água destilada e umas gotas de fel de boi(Talens), e por fim White Spirit. Com este último solvente homogeneizou-se o resultado da aplicação do verniz anterior. Embora não fosse possível removê-lo sem atingir a camada cromática, era possível tornar a sua espessura e brilho mais semelhantes em toda a superfície onde tinha sido aplicado, uniformizando assim o aspecto final.

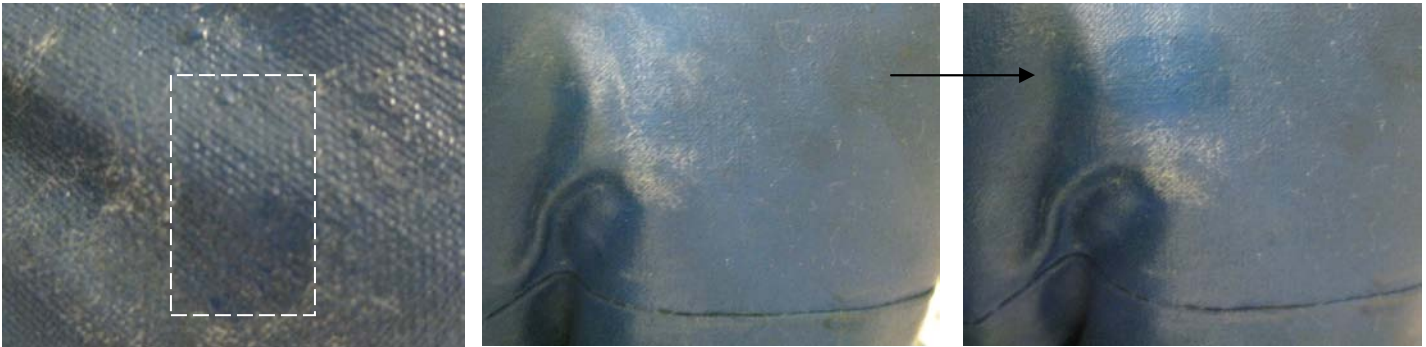
Fot 12 a 14 testes de limpeza fot 12 com água destilada; fot 13 e 14 com água destilada e fel de boi

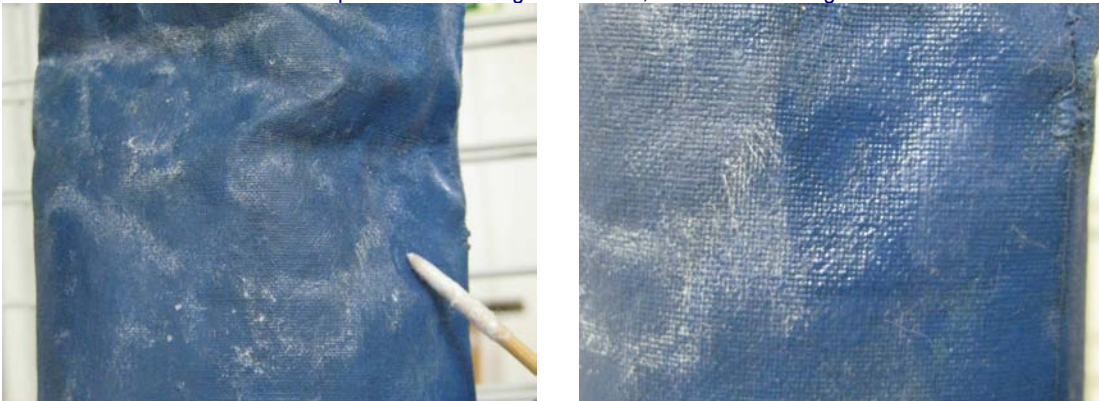
Fot 15 durante a limpeza

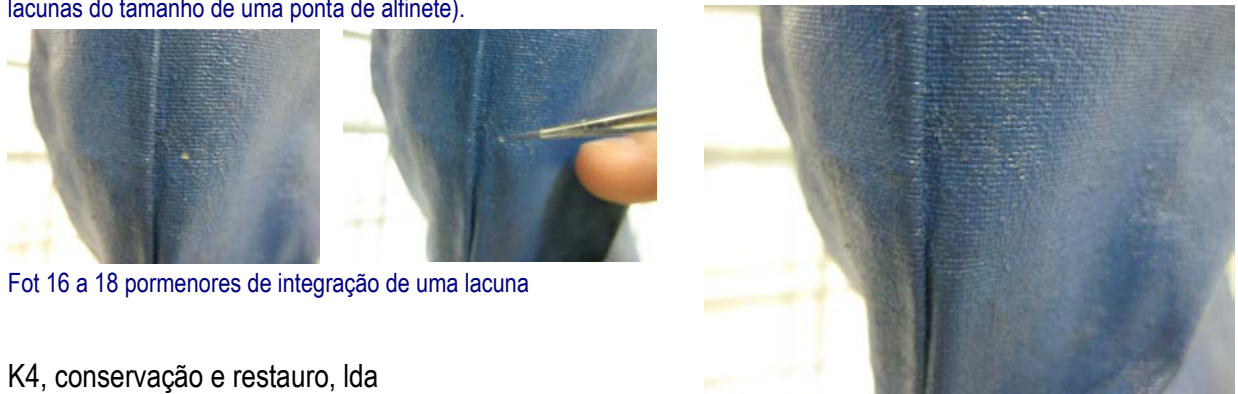
Lacunas de muito pequena dimensão, não identificadas como tal antes do início do tratamento por se confundirem com outros problemas, foram retocadas utilizando pigmentos e aguarelas. Eram em muito reduzido número e área(3 lacunas do tamanho de uma ponta de alfinete).

Fot 16 a 18 pormenores de integração de uma lacuna

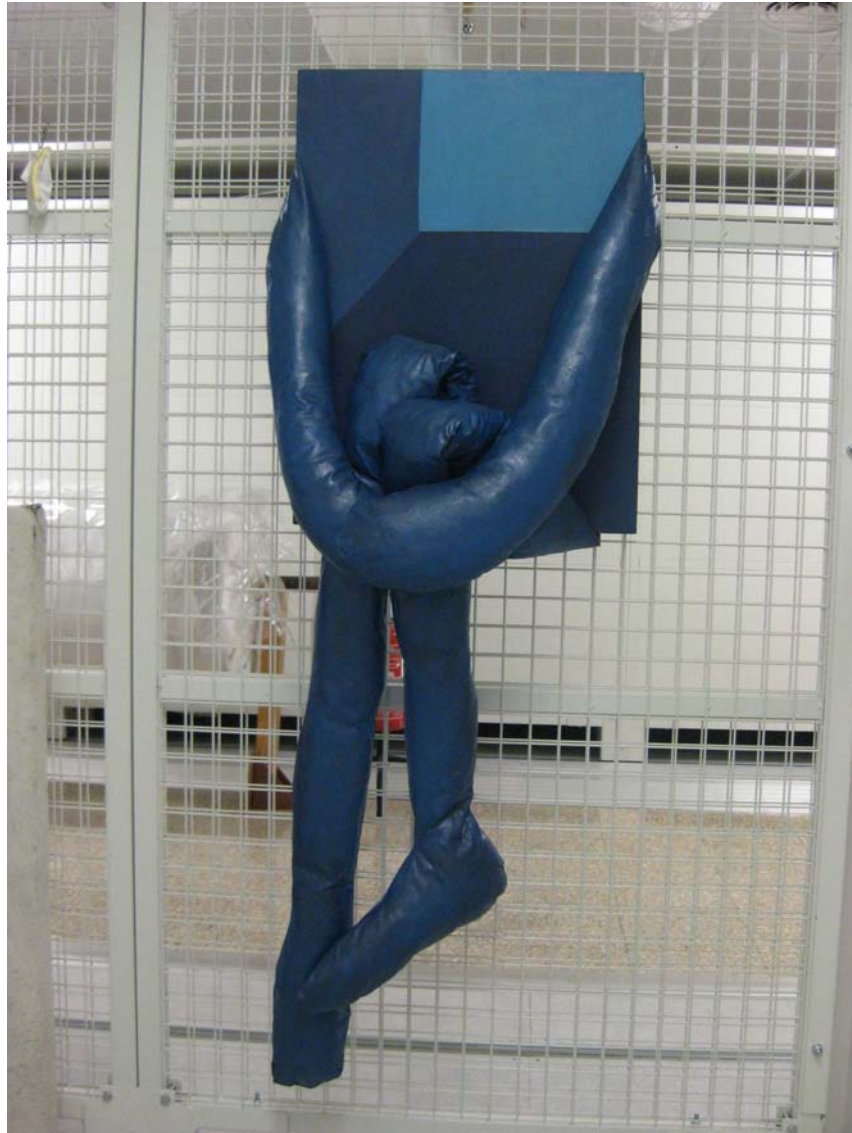
Fot 19 e 20 Fot Antes do tratamento e depois do tratamento
