**IGREJA DE SANTO AGOSTINHO DE MARVILA**

Recuperação do tecto da nave

RELATÓRIO FINAL

**Janeiro - Abril  
1998**

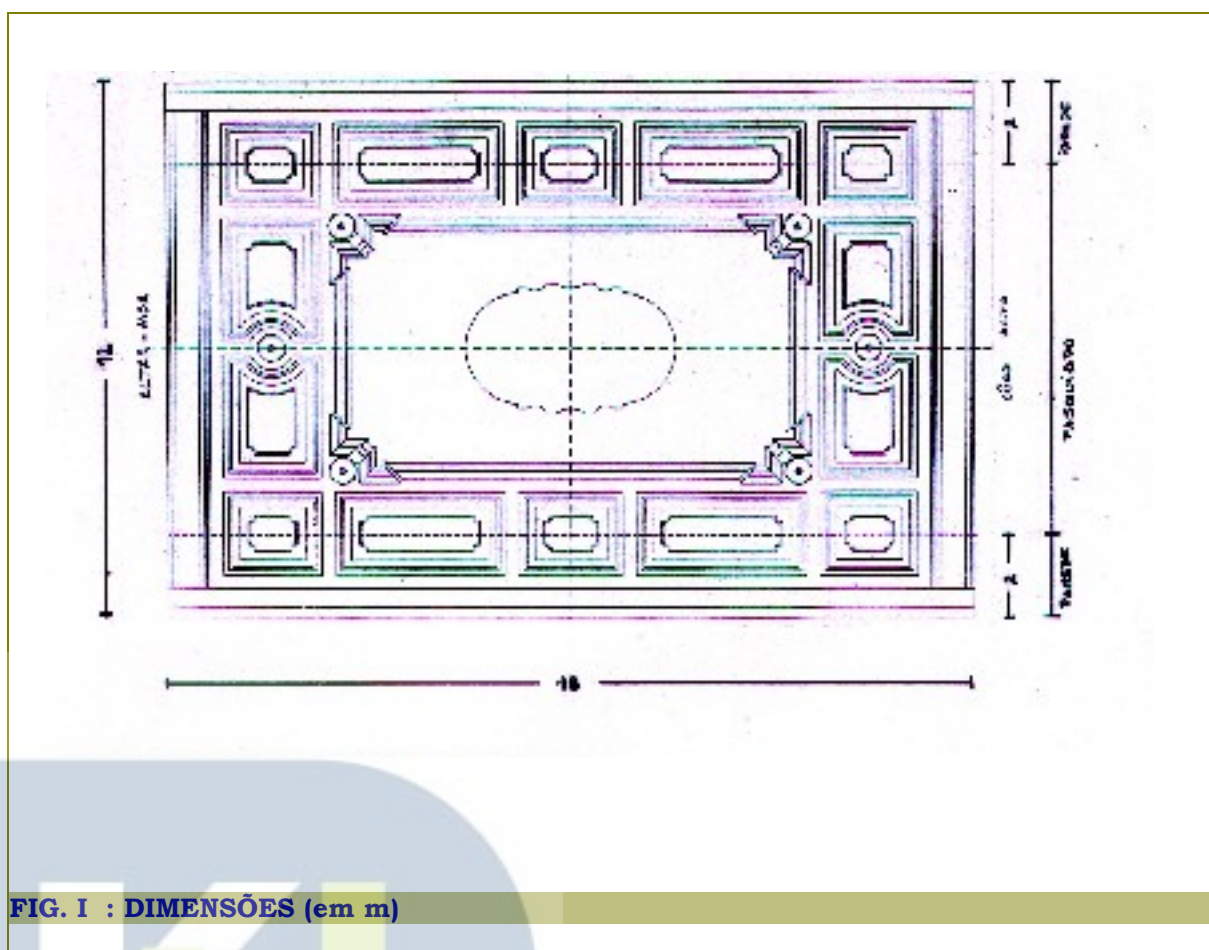
Fot.1

O tecto da nave forma uma abóbada de berço separada do tecto da capela-mor por uma arco triunfal de volta inteira. A estrutura é constituída por um fasquiado em madeira ao qual é aplicado o estuque, suporte da pintura.

A abóbada assenta nas paredes laterais a cerca de dois metros acima da sanca (fot.1).
