1. Identificação

Peça	Sem título
Autor	Helena Almeida(assinada e datada)
Data	sec XX -1970
Técnica	mista, pintura a acrílico(?) sobre tela engradada com junção de dois elementos em tela pintada
Dimensões gerais	135x46x30cm
Proprietário	Culturgest
Nº de inventário

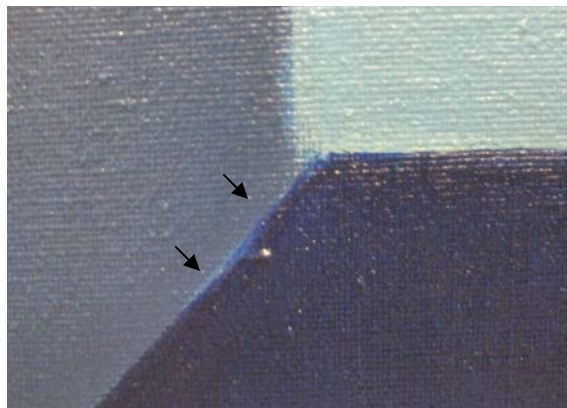
Natureza	Tela, ao que parece de algodão, sobre grade móvel, com sistema de cunhas a que falta um elemento no canto inferior direito, em madeira de pinho, elementos adjuntos em tela semelhante, pintados, ao que parece, a acrílico, em três tons de azul, fixos por intermédio de taxas ao reverso e lateral da grade (ver fot 3)
Cor	Elemento central pintado em três tons de azul, ao que parece o tom mais claro foi aplicado no fundo após o que seguiram os tons mais escuros(ver fot 3, seta a negro)

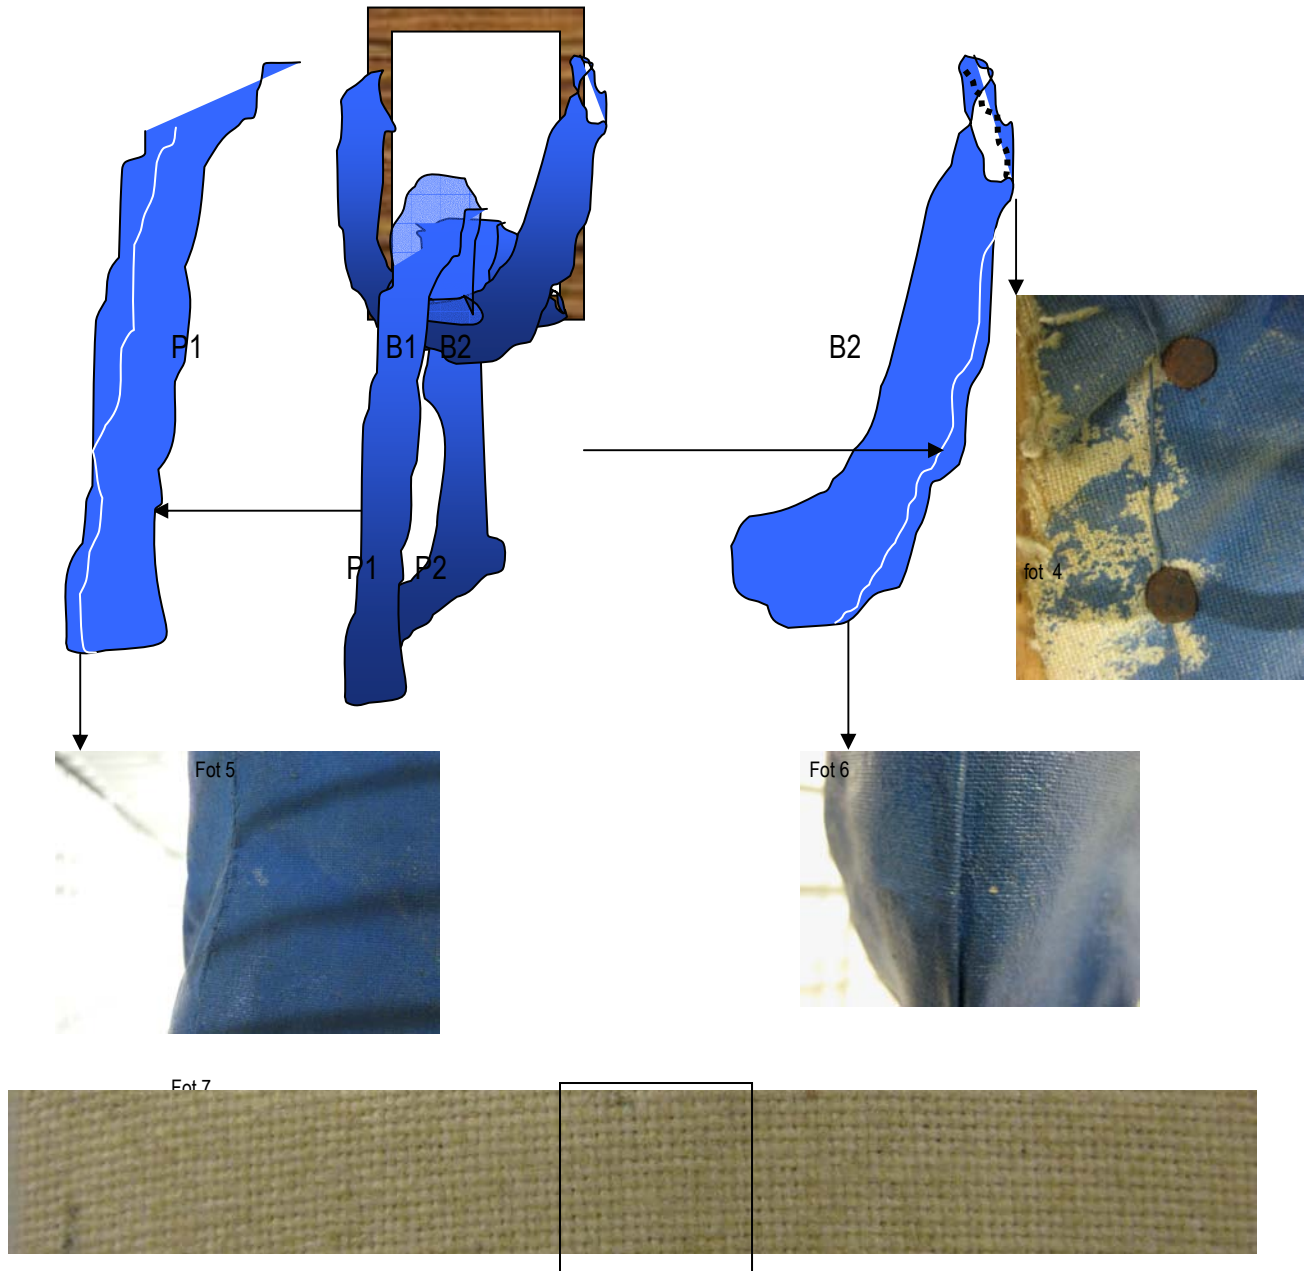
Esquema provável da construção e tipos de costura:

Tela de densidade 17/17 em pano cru de algodão (fot 7). Grade móvel de pinho Elementos **B1 e 2** representando braços, fixos aos montantes verticais da grade com tachas de ferro, depois de cosidos à máquina (costura longitudinal), cheios com material não identificado, preparados, pintados de azul e alinhavados à mão (costura transversal). : Elementos **P1 e 2** representando pernas, fixos ao montante horizontal inferior da grade com tachas de ferro, depois de cosidos à máquina (costura longitudinal, interior), cheios com material não identificado, preparados,

pintados de azul e alinhavados à mão (costura transversal, exterior). Rectificadas as costuras longitudinais pelo exterior, com outras à mão, de pontos diagonais que foram pintados.

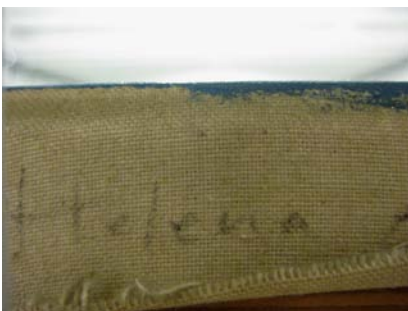
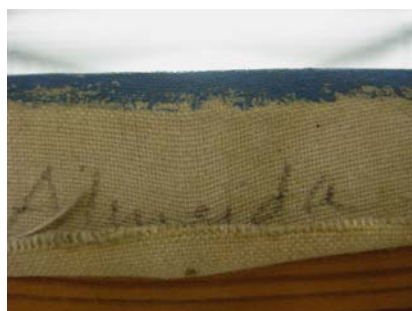
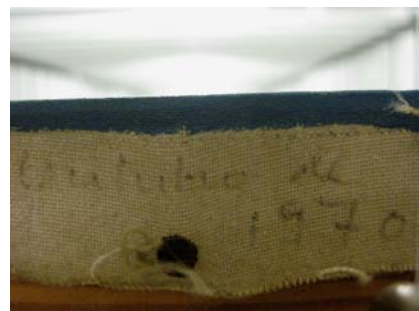
fot 21 a 23 Pormenores assinatura e data no reverso, travessa superior à direita, esferográfica (?) sobre tela

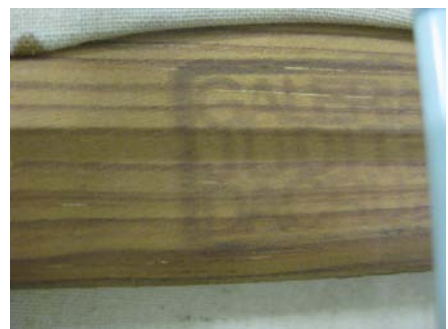
fot 24 pormenor de carimbo de galerista:
